Решение технических проблем

Тема	Аэродинамические шумы в области сдвижного люка в крыше на больших скоростях
Рынок	Все страны, включая Северную Америку (1WA)
Марка	Audi
№ процесса	2012849/1
Уровень	ЕН
Состояние	Дискуссия
Публикация результатов

Модели Audi Q7

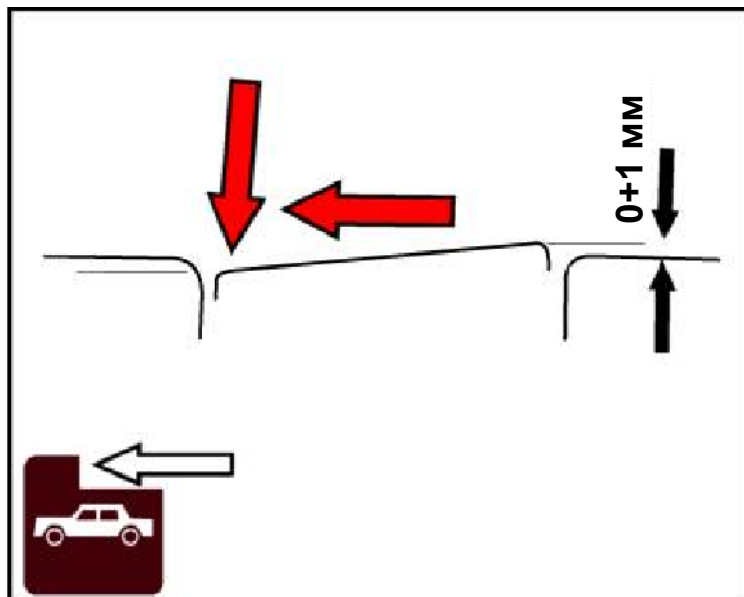
Аэродинамические шумы в области сдвижного люка на больших скоростях.

Неправильная заводская регулировка угла между люком и передней частью крыши!

Переднюю подвижную часть крышки люка отрегулировать, сдвинув ее **вперед и вниз**, если смотреть по направлению движения.

В соответствии с Руководством по ремонту, установить правильную разницу высот между передней и следующей частью люка (как у чешуи рыбы).
