Gutachten

Betreff Minderwertgutachten
Anlieferungsdatum 04.06.2019
Besichtigungsdatum / Ort 04.06.2019 / Kornwestheim
Leibnizstraße 1
70806 Kornwestheim
Fahrzeughalter Leutek GmbH
Stadionstr. 6 -8
70771 Leinfelden-Echterdingen
Amtliches Kennzeichen ES-LT999
Fahrzeug-Identnummer WAUZZZ4G9GN179657

GUTACHTENNUMMER: 13860125

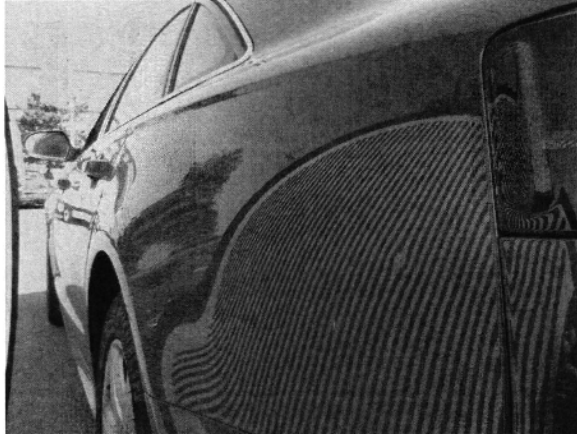
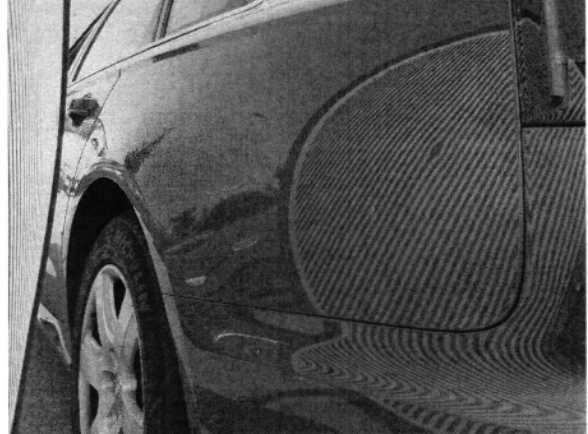
Nr.	Bauteilgruppe	Beschreibung	Rep.Kosten	Minderwert
1	Seitenwand links	Seitenwand - Dellen - sanft instandsetzen	80,00 €	80,00 €
2	Tür vorn links	Türdichtung - gebrochen / gerissen - erneuern	214,35 €	214,35 €
Summe (netto):			294,35 €	294,35 €

Beschädigung 1: Seitenwand links: Seitenwand - Dellen - sanft instandsetzen

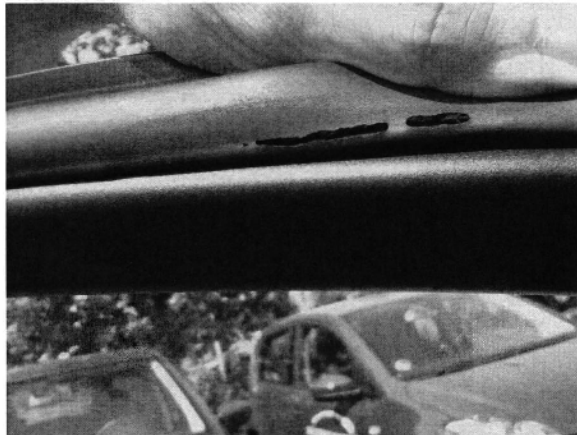
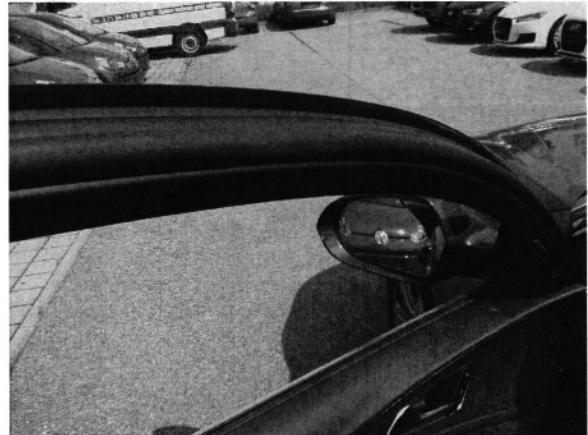
Beschädigung 2: Tür vorn links: Türdichtung - gebrochen / gerissen - erneuern

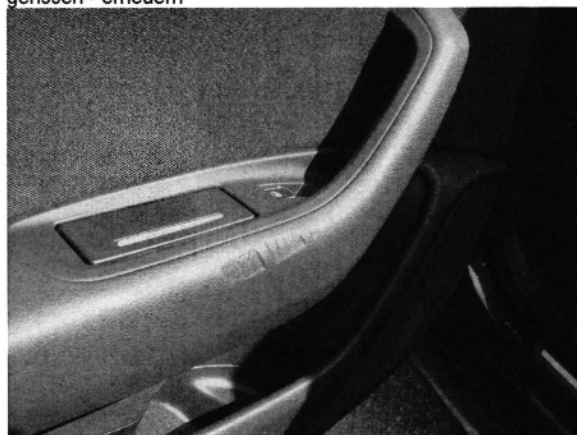
Nr.	Bauteilgruppe	Beschreibung	Rep.Kosten	Minderwert
1	Verkleidungen/ Abdeckungen	Türverkleidung hinten links - verformt - kein Abzug	0,00 €	0,00 €
2	Stoßfänger hinten	Stoßfänger hinten - Kratzer - kein Abzug	0,00 €	0,00 €
Summe (netto):			0,00 €	0,00 €

Gebrauchsspur 1: Verkleidungen/Abdeckungen: Türverkleidung hinten links - verformt - kein Abzug

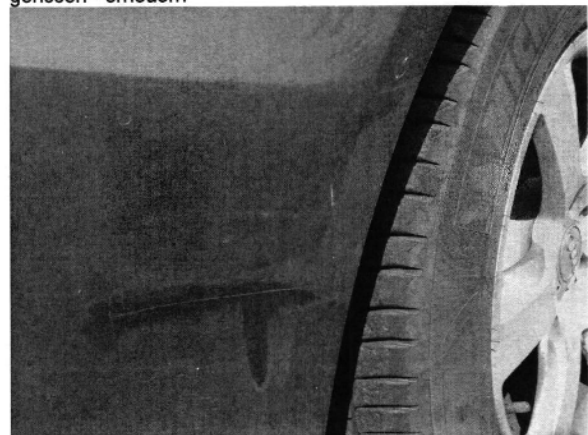
Gebrauchsspur 2: Stoßfänger hinten: Stoßfänger hinten - Kratzer - kein Abzug
