Семинар по техническим проблемам

Отопитель/Климатическая установка

05/2005

## Дымление автономного отопителя

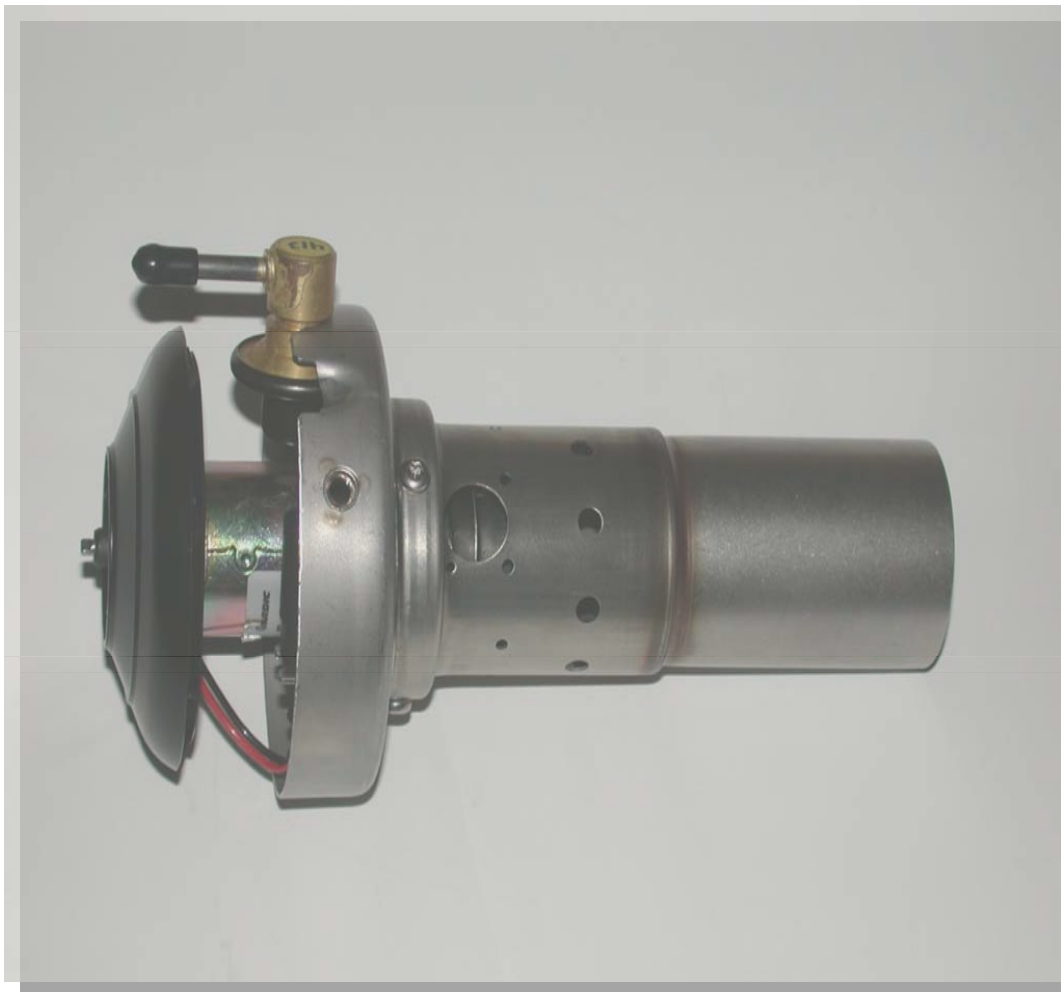
Прежде всего необходимо выполнить пункт 1 действующего справочника по решению технических проблем (TPL) 1661701/9 (установить взамен старого новый эжекционный насос с улучшенным впуском топлива — **только для моделей с передним приводом, имеющих номер шасси до 8E 3A 256486**).

### Причина:

Различные проблемы в работе вентилятора подачи воздуха в камеру сгорания, распылителя и регулятора давления топлива

На всех автомобилях A4 с неисправностью «Дымление автономного отопителя», **отремонтировать отопитель, используя новый ремкомплект: 8E0 298 021 A — для автомобилей с бензиновым двигателем и 8E0 298 021 — с дизельным.**

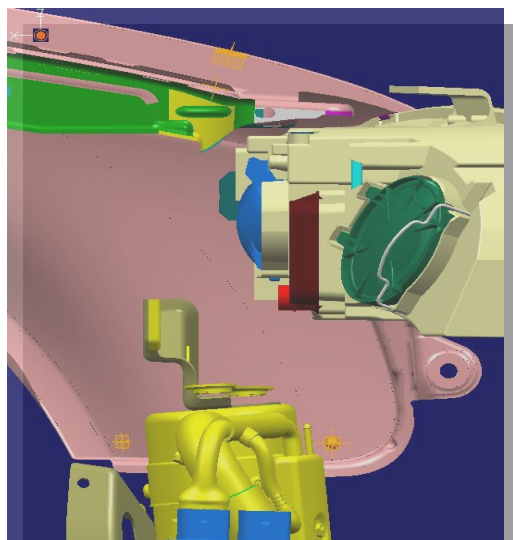
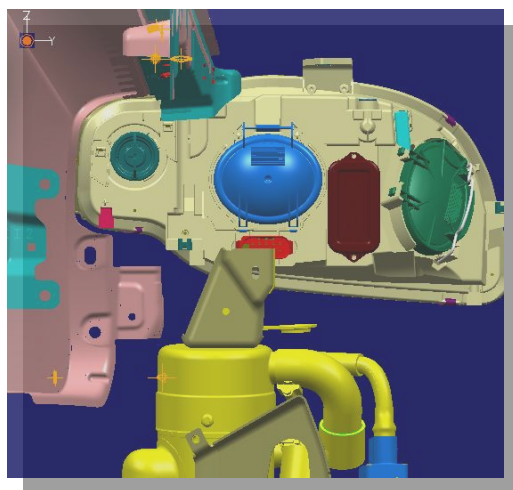
## Модифицированные фары B7

У моделей Audi A4 (B7) с дизельным двигателем  
У автомобиля типа 8EC- седан и 8ED (универсал) со  
встроенным автономным отопителем, в результате  
попадания снаружи в камеру сгорания воды, может  
наблюдаться интенсивное образование белесого дыма.  
В результате изменения конструкции фар при проверке  
герметичности вода может капать с фар и попадать в  
автономный отопитель. Эта вода через отверстия в  
корпусе теплообменника автономного отопителя  
попадает в камеру сгорания.  
В настоящее время разрабатывается концепция  
уплотнений в области преобразователя давления.
